Derrame de petróleo crudo en la Refinería La Pampilla

Actividades realizadas por OEFA

Febrero, 2022

Refinería La Pampilla

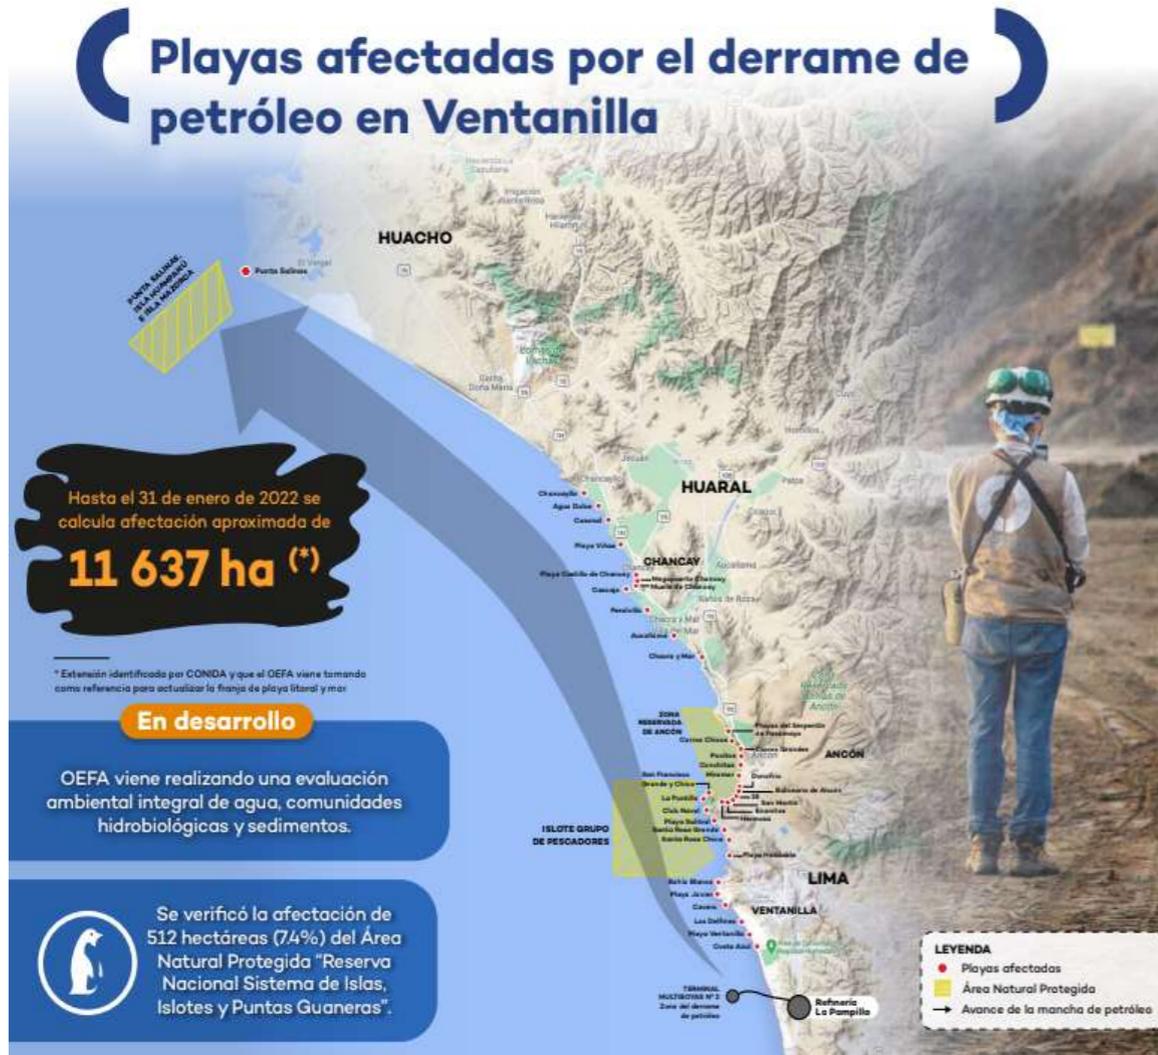
Área afectada por el derrame

- **11 637** hectáreas, identificadas por la Comisión Nacional de Investigación y Desarrollo Aeroespacial - CONIDA
- **37** playas afectadas y tres **(03)** áreas naturales protegidas comprometidas: Islote Grupo de Pescadores, Zona Reservada de Ancón y Punta Salinas, Isla Huampanú e Isla Mazorca
- Se está realizando el monitoreo de crudo a través de la evaluación ambiental
- Para cumplir con dichos objetivos se viene realizando el muestreo de **221 puntos** de agua superficial (THP, TPH fracción aromática, HAPs, aceites y grasas), **224 puntos de suelo y 147 puntos de sedimento** (F1, F2, F3, TPH y HAPs) y la evaluación de comunidades biológicas (Aves y macroinvertebrados bentónicos).
